AYRION  
STUDIO TECNICO ASSOCIATO

EX FABBRICA OLIVETTI A POZZUOLI (NA) - INTERVENTI DI RIQUALIFICA DEL FABBRICATO G

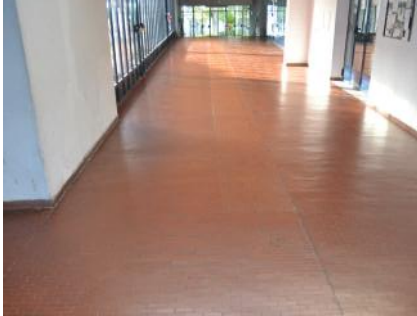
*Il calpestio del fabbricato si trovava in condizioni di degrado per la sua vetustà, e presentava zone avvallate a causa del cedimento del terreno di fondazione provocato dalle infiltrazioni di acqua provenienti dalle condotte pluviali rotte.*

Situazione ante operam

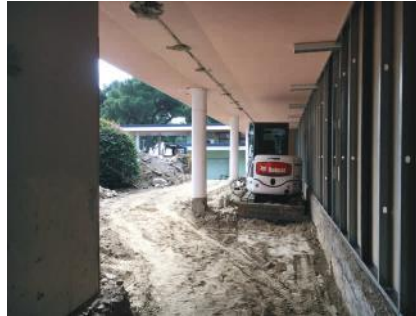
Demolizioni

*Dopo le operazioni di demolizione è stato quindi consolidato il terreno di fondazione mediante iniezioni di boiaccia cementizia; sono state sostituite le tubazioni pluviali; è stato ricostruito il vespaio con elementi prefabbricati plastici e getto di completamento in conglomerato cementizio; sono stati rifatti il massetto e la pavimentazione utilizzando piastrelle in gres rosso di dimensioni 5x10 cm, uguali a quelle originarie. Le piastrelle sono state prodotte ad hoc previo taglio a misura di piastrelle di dimensioni maggiori.*

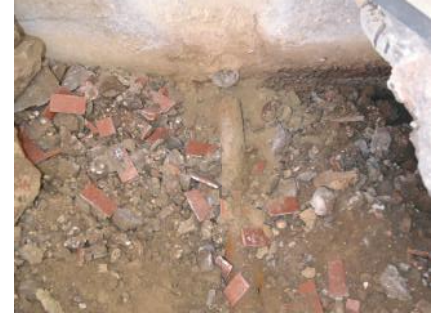
Indagini nel sottosuolo: tubazione rotta

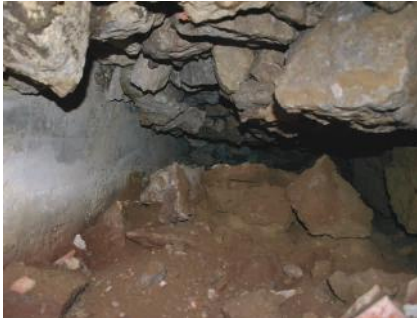
*Al di sotto del calpestio sono state rinvenute anche piccole cavità scavate dall'acqua.*

Indagini nel sottosuolo: cavità

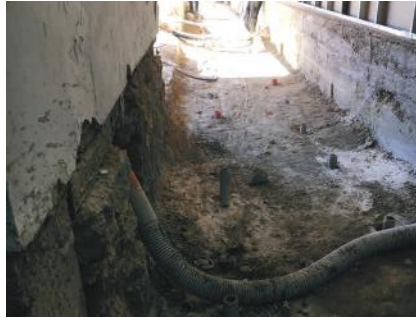
Consolidamento del terreno

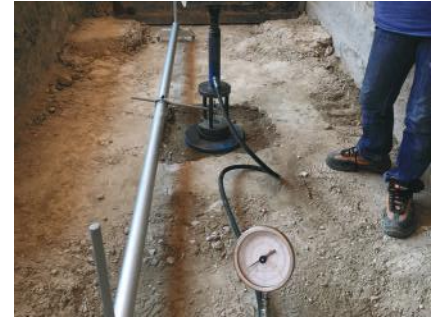
Prove geotecniche

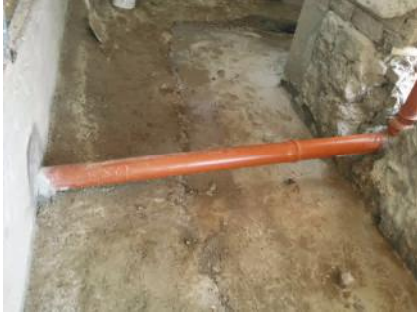
Sostituzione delle tubazioni pluviali

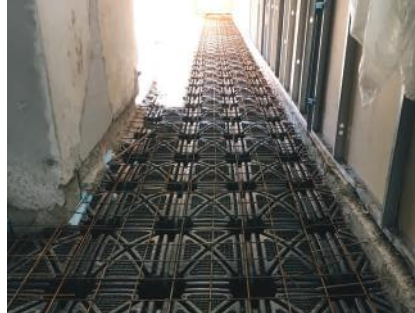
Costruzione del vespaio

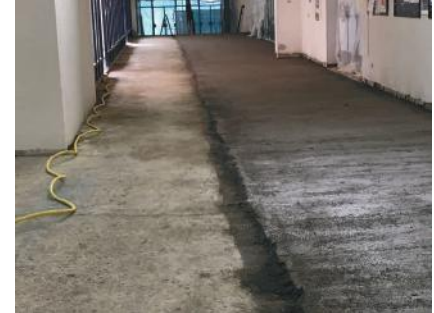
Formazione del massetto

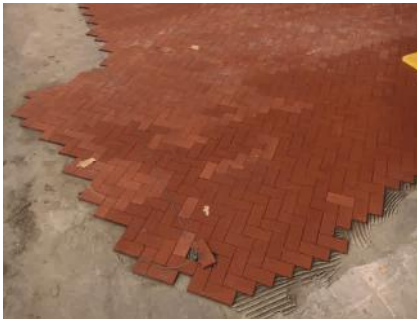
Posa della pavimentazione

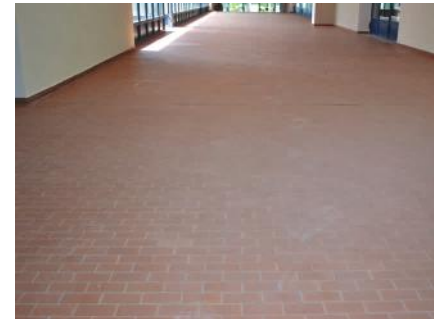
Situazione post operam

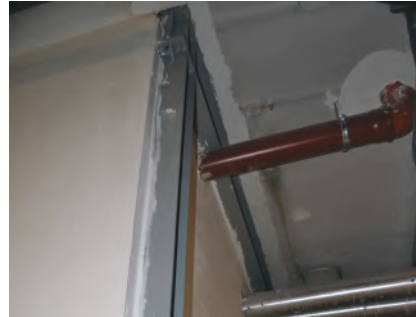
Rinforzo del solaio: intradosso

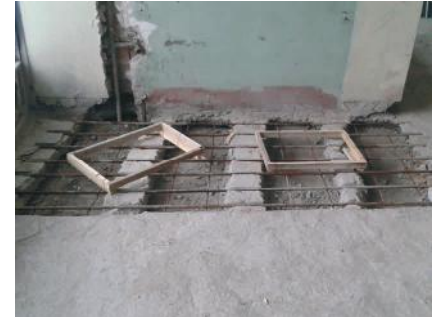
Rinforzo del solaio: estradosso

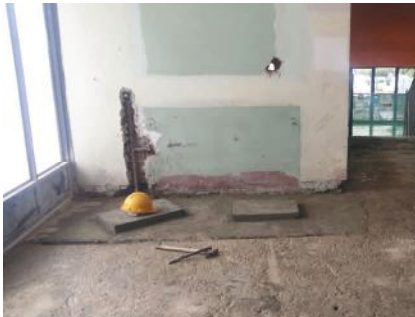
Formazione basamenti di appoggio

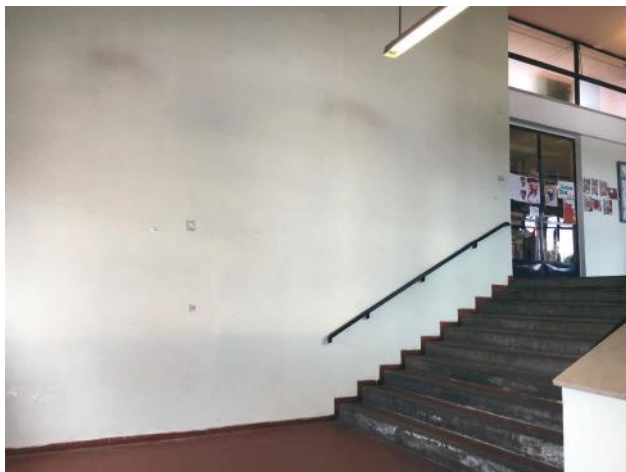
*Le superfici a vista del fabbricato G (pareti, pilastri, intradossi dei solai), oltre ad evidenziare i segni del tempo, erano tinteggiate con colori ormai completamente diversi da quelli originari del Nizzoli, a causa dei vari rifacimenti fatti nel tempo senza un accurato studio preventivo.*

Situazione ante operam

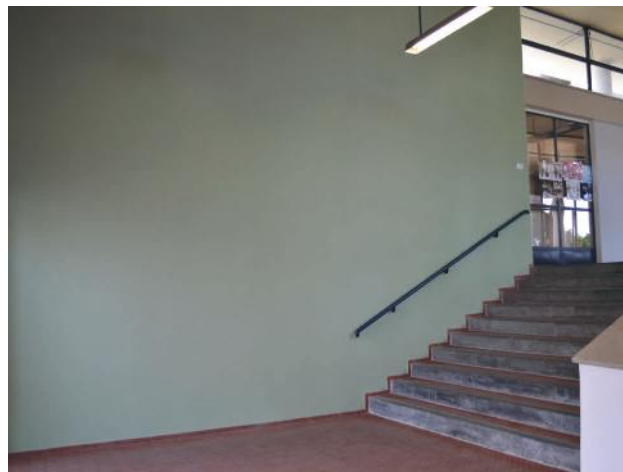
Situazione post operam

*Su tutte le superfici sono stati effettuati i saggi stratigrafici per individuare il colore originario e le relative campionature; sono poi state eseguite le tinteggiature in conformità al Piano del Colore e alle verifiche fatte sul posto nel rispetto delle prescrizioni della Soprintendenza Belle Arti e Paesaggio.*

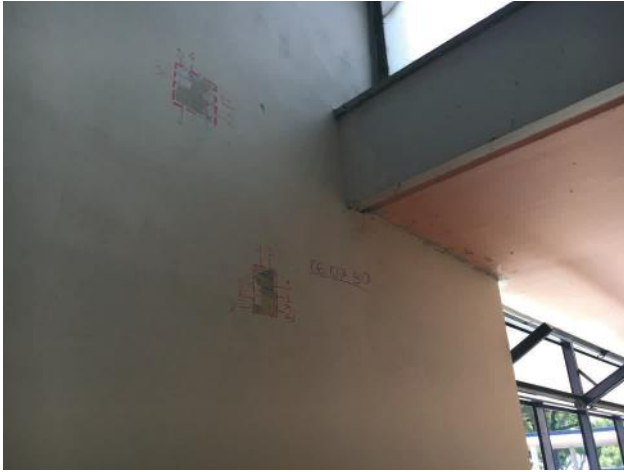
Situazione ante operam

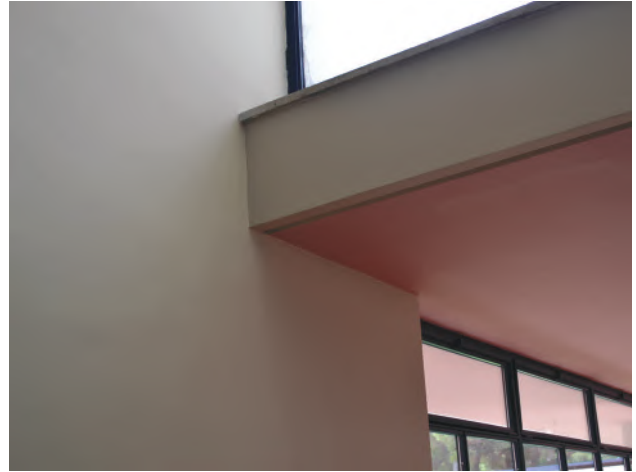
Situazione post operam
